Limiter les coups de chaud des vaches laitières

Préface
le plan d'action
du GAEC du Perret

Le plan d'action du GAEC du Perret

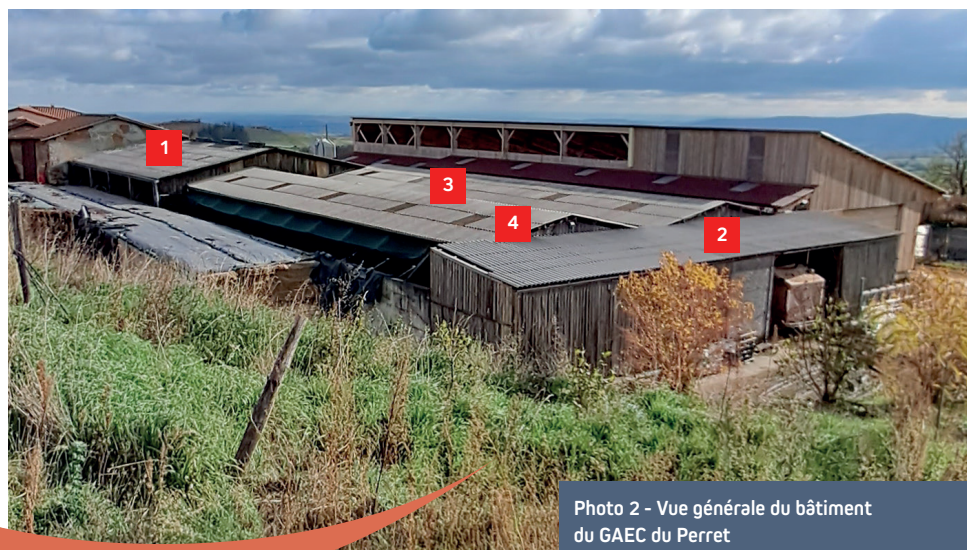
- > La partie la plus ancienne à proximité du bloc traite **1**
 - > Le bandeau non couvert entre les deux parties des bâtiments **3**
 - > Le pignon côté ouest **4**
- (*photo 2*)

Photo 2 - Vue générale du bâtiment du GAEC du Perret

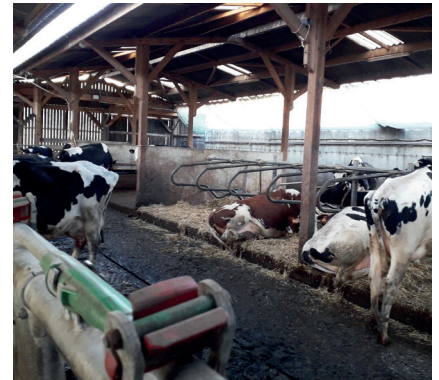
Les vaches réduisent leur temps de couchage en périodes chaudes, puisque couchées la dissipation de la chaleur est plus délicate (Photo 3).

Photo 3 - Un confort insuffisant limite les temps de couchage toute l'année et encore davantage en période de stress thermique.

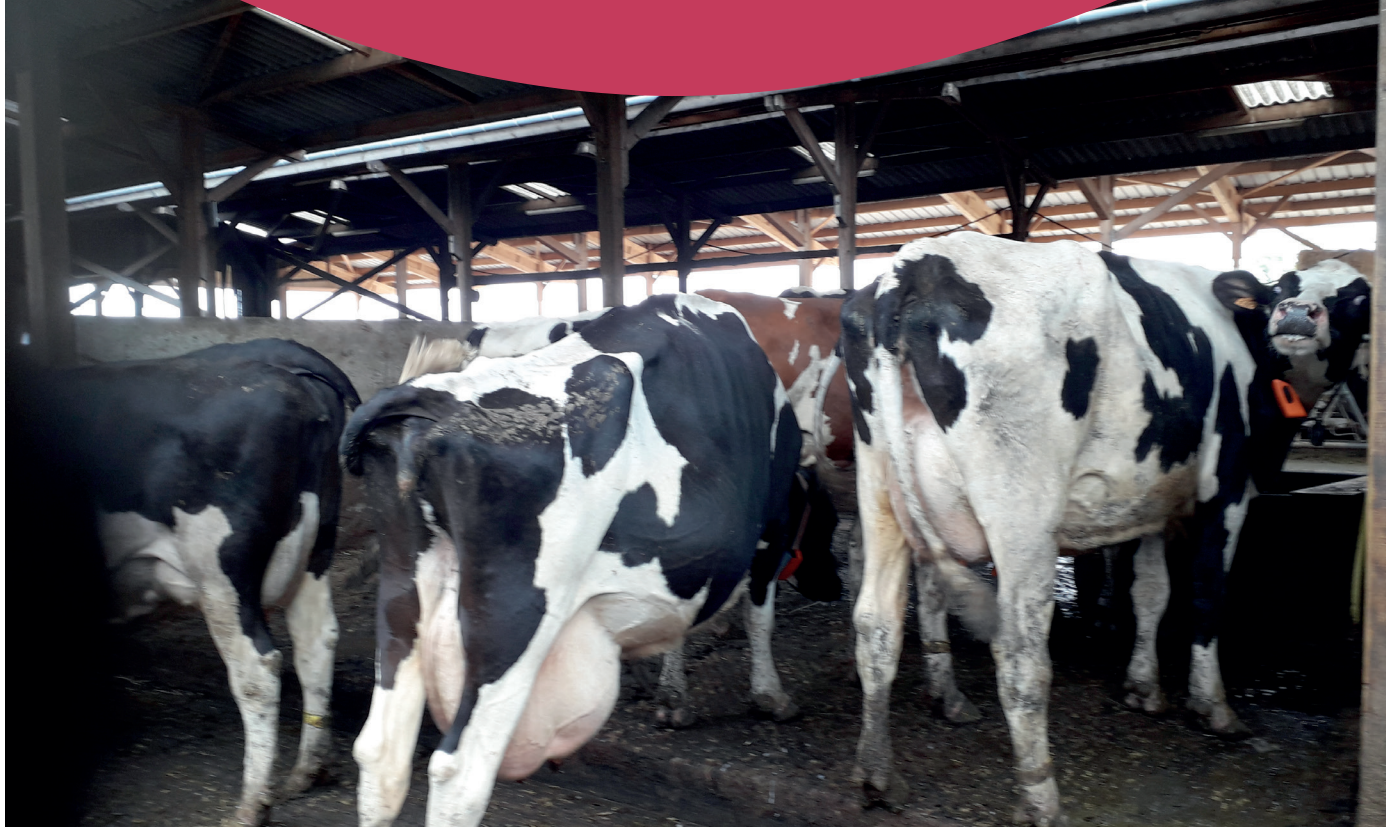
Photo 5 - Un attroupement autour de l'abreuvoir

Les conditions d'accès à l'abreuvement sont à observer pour que chaque vache ait facilement accès à l'eau y compris en périodes de fortes chaleurs (*Photo 5*).

L'accès à l'abreuvement est limitant. Seuls trois points d'eau sont accessibles (soit un abreuvoir pour 25 à 30 vaches), pour 5 à 6 cm d'accès par vache. Des regroupements importants sont observés lors des épisodes de fortes chaleurs. Il est également observé « des bouchons » aux abords des abreuvoirs surtout après un long moment passé à

Si l'hiver 6 cm d'accès par vache à l'abreuvement suffisent, en périodes chaudes, 10 cm sont conseillés (soit 8 m répartis dans le bâtiment pour 80 vaches). La pose de nouveaux abreuvoirs équipés de flotteurs à haut débit a été réalisée. Chaque vache doit pouvoir s'abreuver à moins de 20 m.

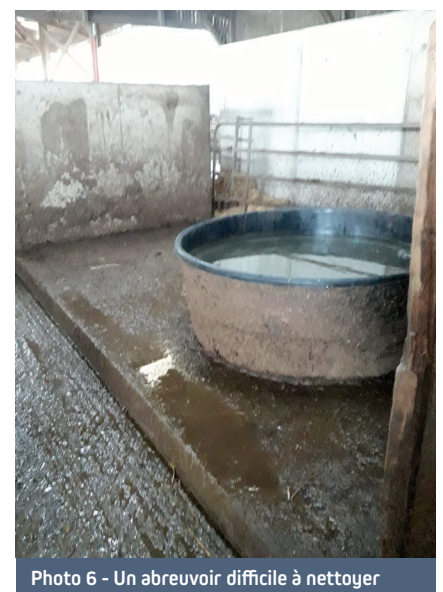
Les abreuvoirs sont par ailleurs difficiles à entretenir pour conserver une eau propre (*Photo 6*).

Photo 6 - Un abreuvoir difficile à nettoyer

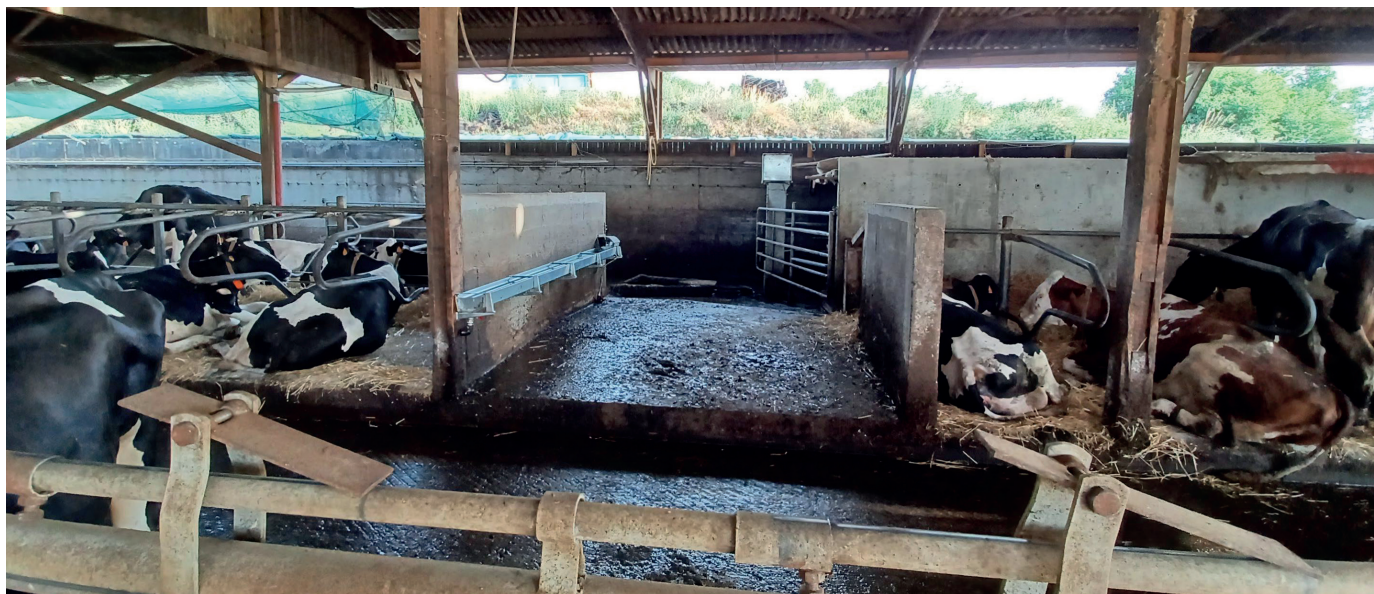
Photo 7 - Installation de nouveaux abreuvoirs

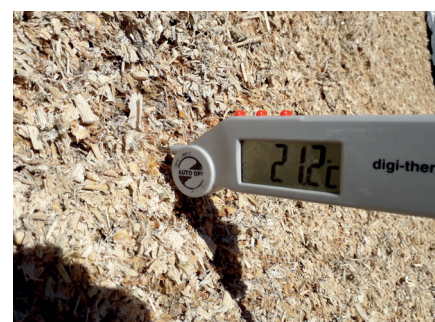
Des mesures de températures au sein du silo en 2020 (Photos 8 et 9) ont montré un échauffement alors que visuellement le fourrage ne semble pas altéré. Alors qu'au cœur du silo, la température est de 21,2°C, elle est de 44,5°C en bordure. Les facteurs explicatifs peuvent être un défaut de tassement ou un avancement insuffisant avec de plus un front d'attaque exposé au soleil.

Photo 8 - Mesure de la température au cœur du silo

Une démarche d'amélioration de la qualité de la ration est menée autour de la conservation du fourrage en silo, de l'optimisation de sa qualité et de sa structure.

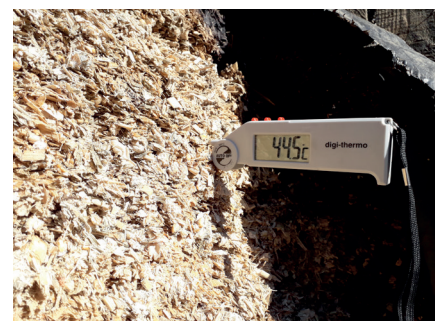
Photo 9 - Mesure de la température en bordure de silo

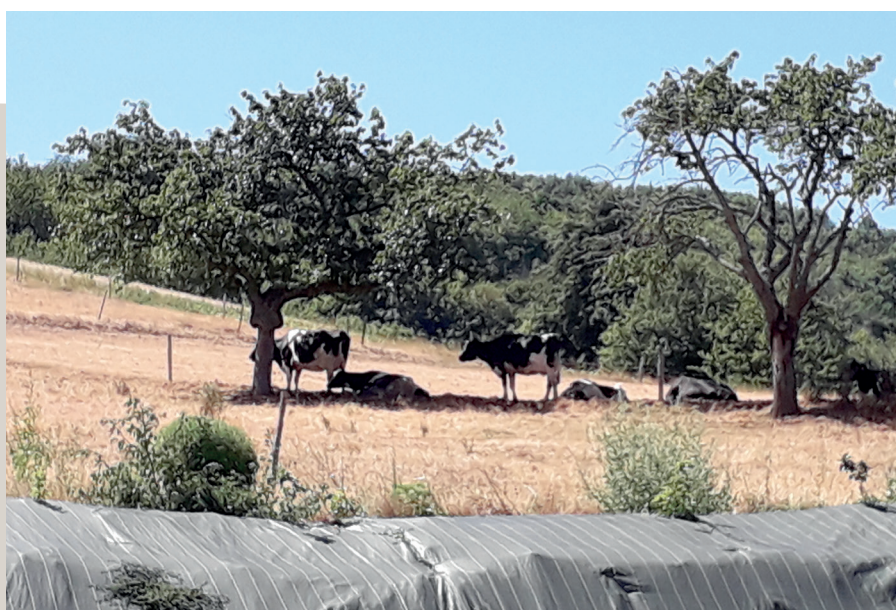
Les prairies autour du bâtiment sont très sèches (*photo 11*), fournissant peu de ressources en période estivale, et disposent de peu d'ombre.

Photo 11 - En l'absence d'ombre et de production suffisante d'herbe, il est préférable de rentrer les vaches en bâtiment lors des après-midi chaudes et de les ressortir la nuit

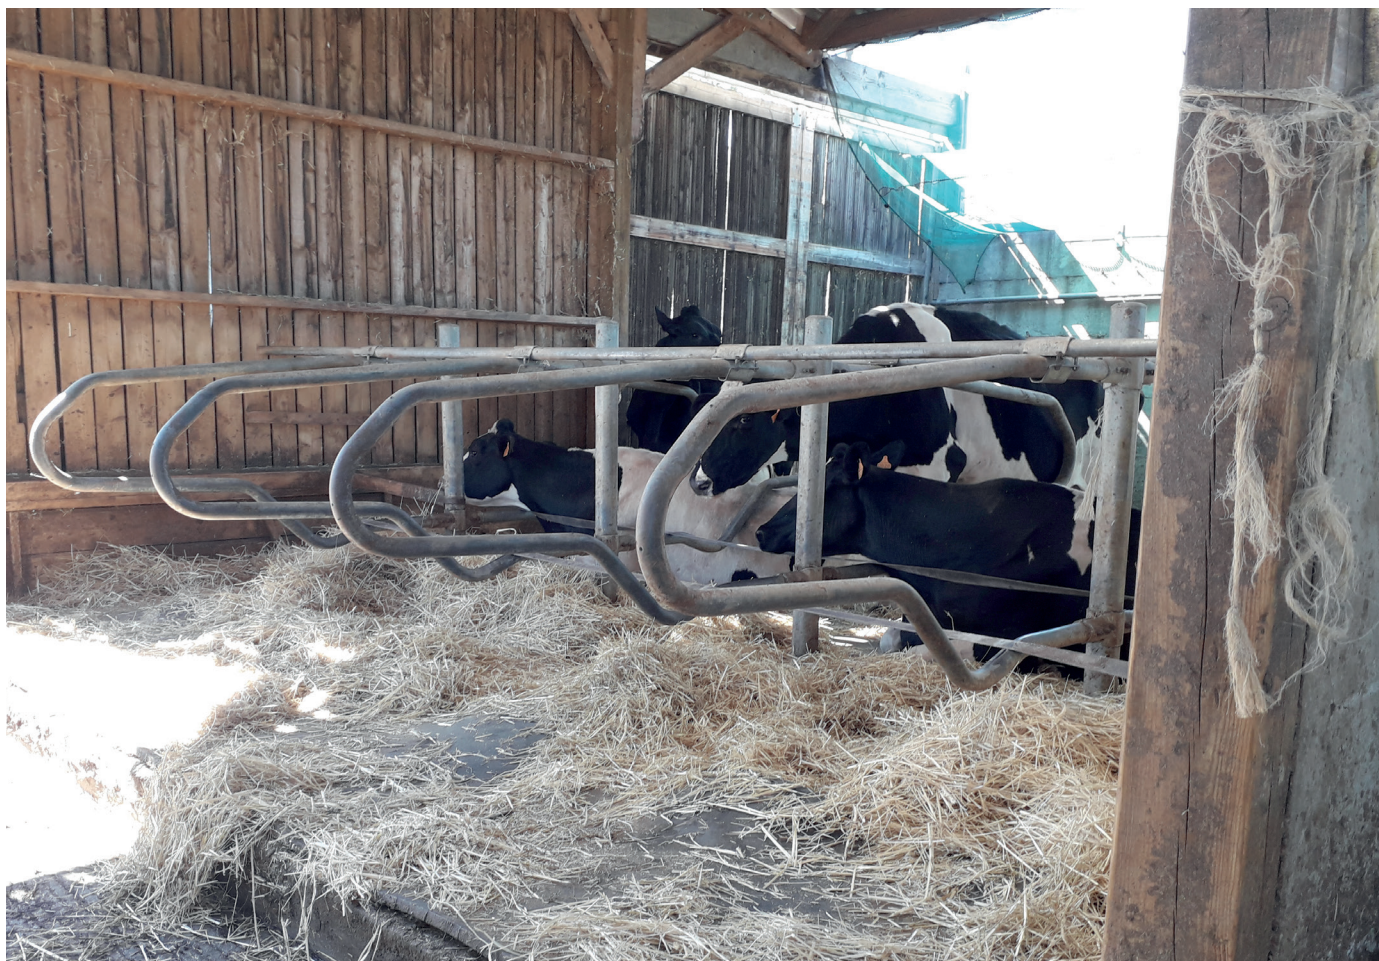
Les vaches fréquentent peu le pignon orienté à l'ouest en fin d'après-midi lorsque le soleil commence à décliner (Photo 13, schéma 3 - zone 4 et schéma 8 - zone 4).

Photo 13 - Les vaches fuient les zones rayonnantes

Lors de l'extension du bâtiment pour regrouper les deux troupeaux, un appentis a été ajouté sur le pignon ouest pour faciliter la circulation des vaches et permettre par la même occasion la protection des premières logettes du rayonnement (photo 14).

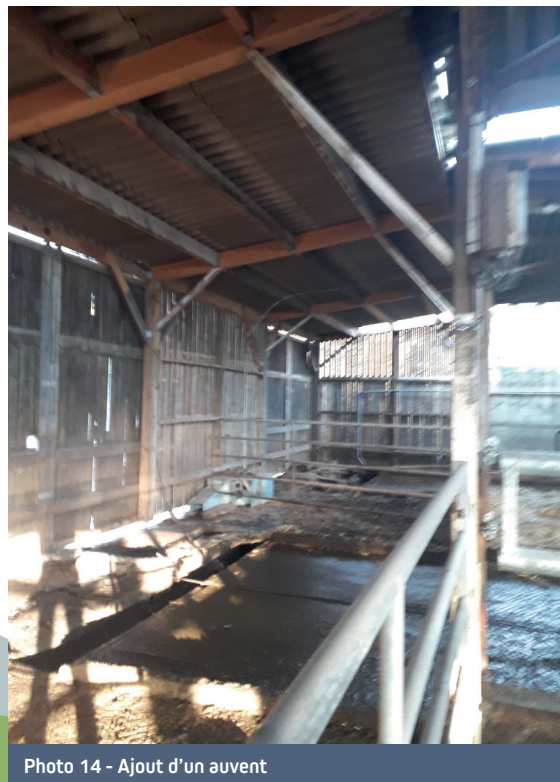
Photo 14 - Ajout d'un auvent

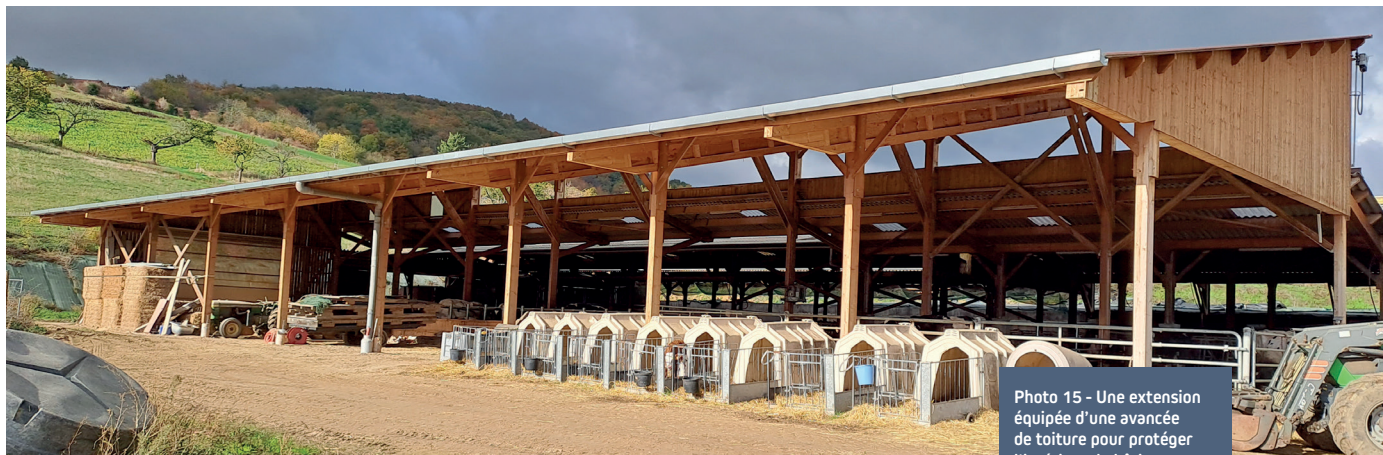
Quant à l'extension réalisée pour loger les vaches supplémentaires, elle comporte une avancée de toit permettant de laisser entrer le soleil bas d'hiver mais protégeant l'intérieur du bâtiment du rayonnement solaire direct l'été quand le soleil est plus haut (Photo 15).

Photo 15 - Une extension équipée d'une avancée de toiture pour protéger l'intérieur du bâtiment des rayons du soleil

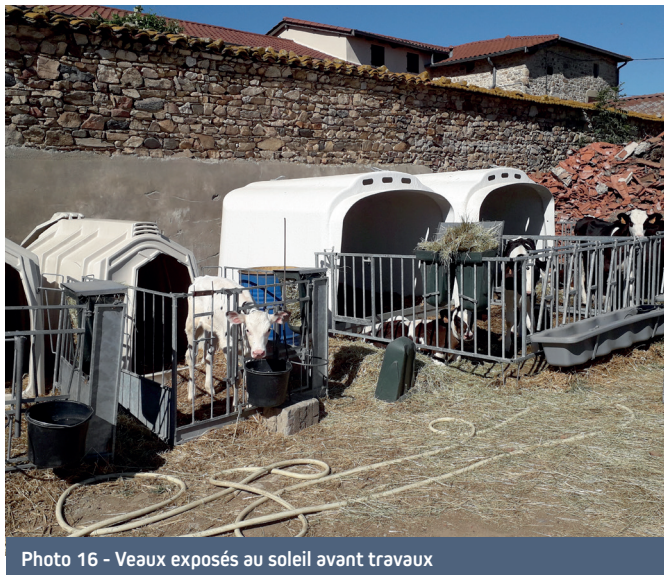
Photo 16 - Veaux exposés au soleil avant travaux

Enfin, les veaux sont également aujourd'hui protégés du soleil en été (Photos 16 et 17).

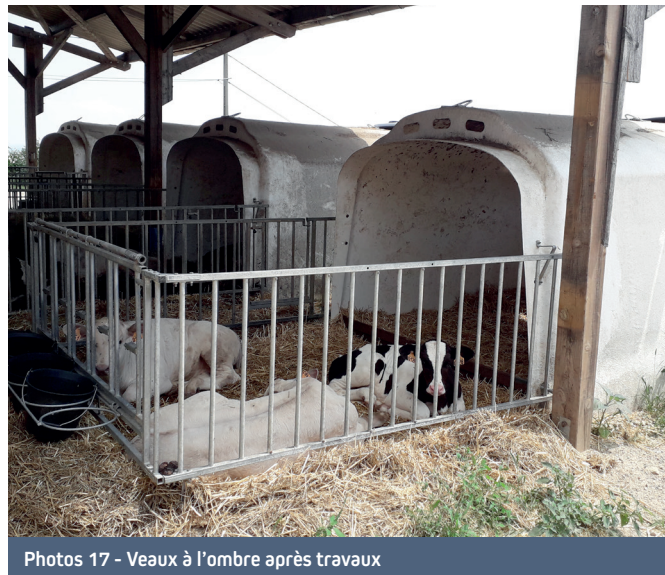
Photos 17 - Veaux à l'ombre après travaux

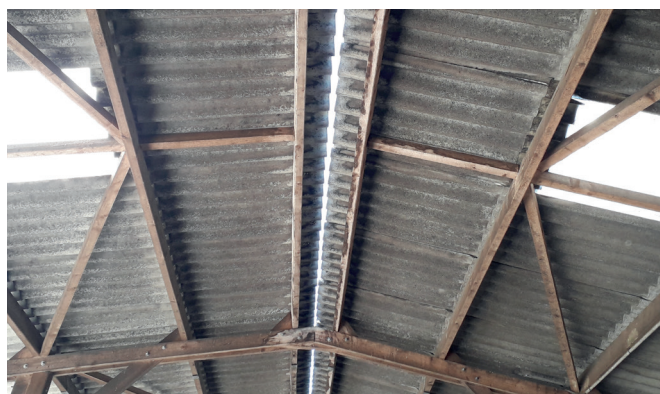
L'utilisation de fumigènes a montré un défaut d'évacuation de l'humidité en partie haute au-dessus des logettes. Le faitage n'est pas suffisamment ouvert, ni équipé de pare-vent (Photo 18). Des traces d'humidité confirment ce constat.

Photo 18 - Un manque d'ouverture du faitage au-dessus des logettes
Des pannes faitières avec des traces d'humidité

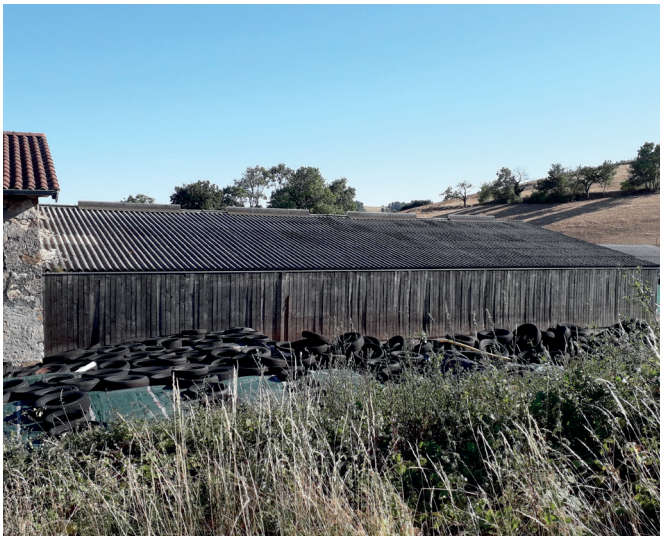
Photo 19 - Bardage fixe avant installation des volets

L'action principale a consisté à améliorer la ventilation de la partie ancienne grâce à l'installation de volets (Photo 19 et 20).

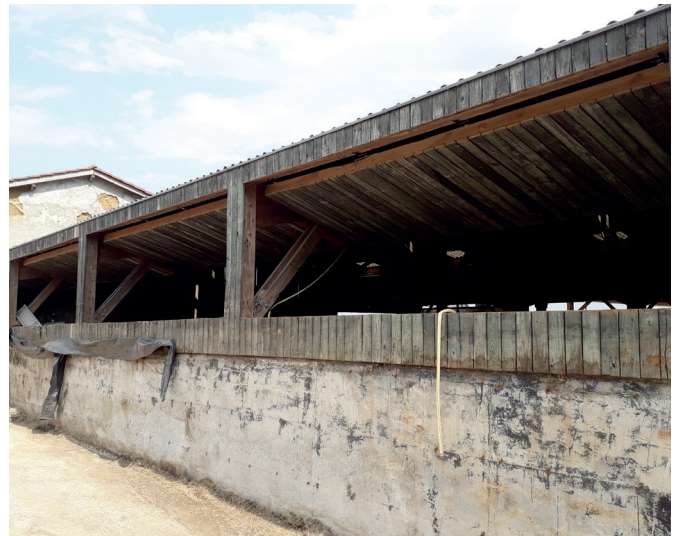
Photo 20 - Installation de volets

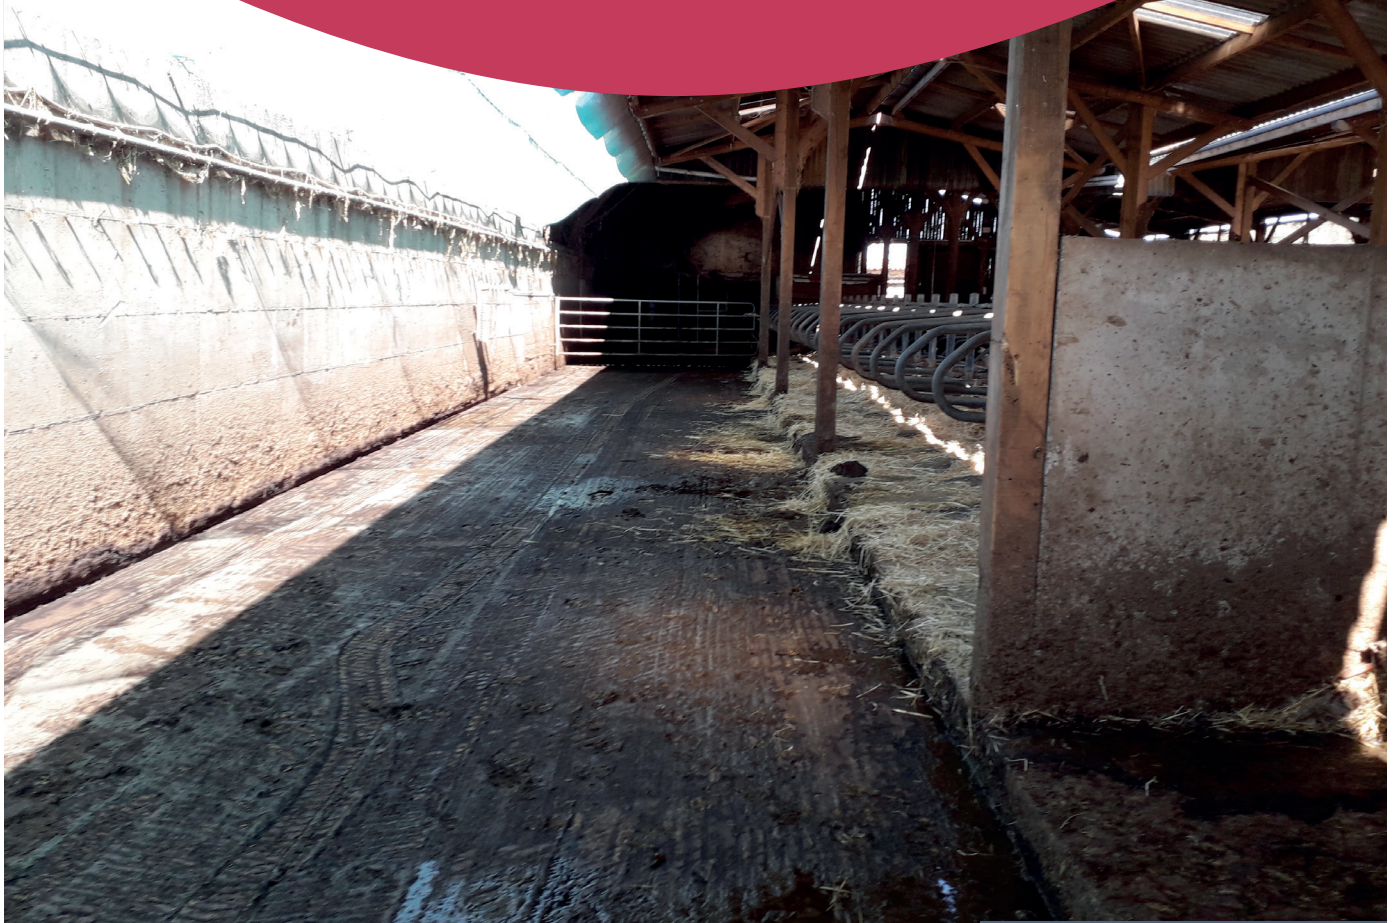
Photo 21 - Filet fermé en période froide

En prolongement des volets, des filets brise vent font la jonction entre le bâtiment et le mur du silo. Ceux-ci peuvent être relevés en période estivale (*photo 21 et 22*).

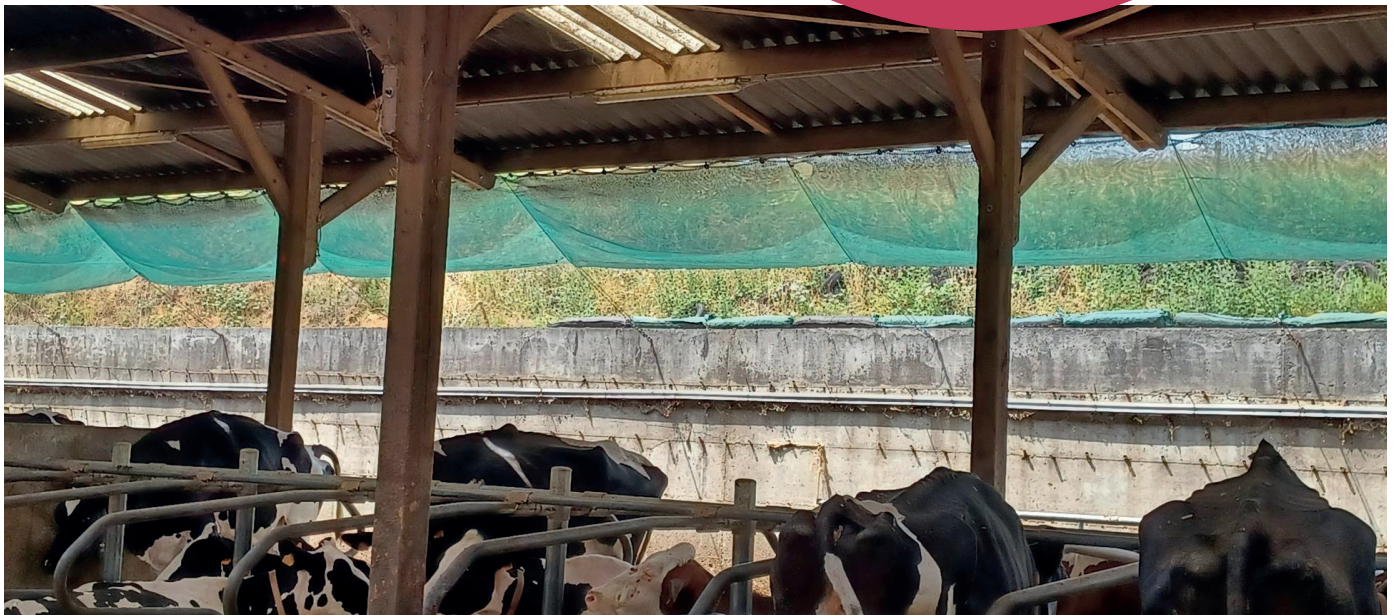
Photo 22 - Filet ouvert en période chaude
